EXPERTIZĂ TEHNICĂ

Stabilirea nivelului de rezistență și stabilitate, precum și formularea criteriilor de proiectare a lucrărilor de extindere, reabilitare, modernizare și dotare
școală Dobrosloveni, comuna Dobrosloveni, județul Olt

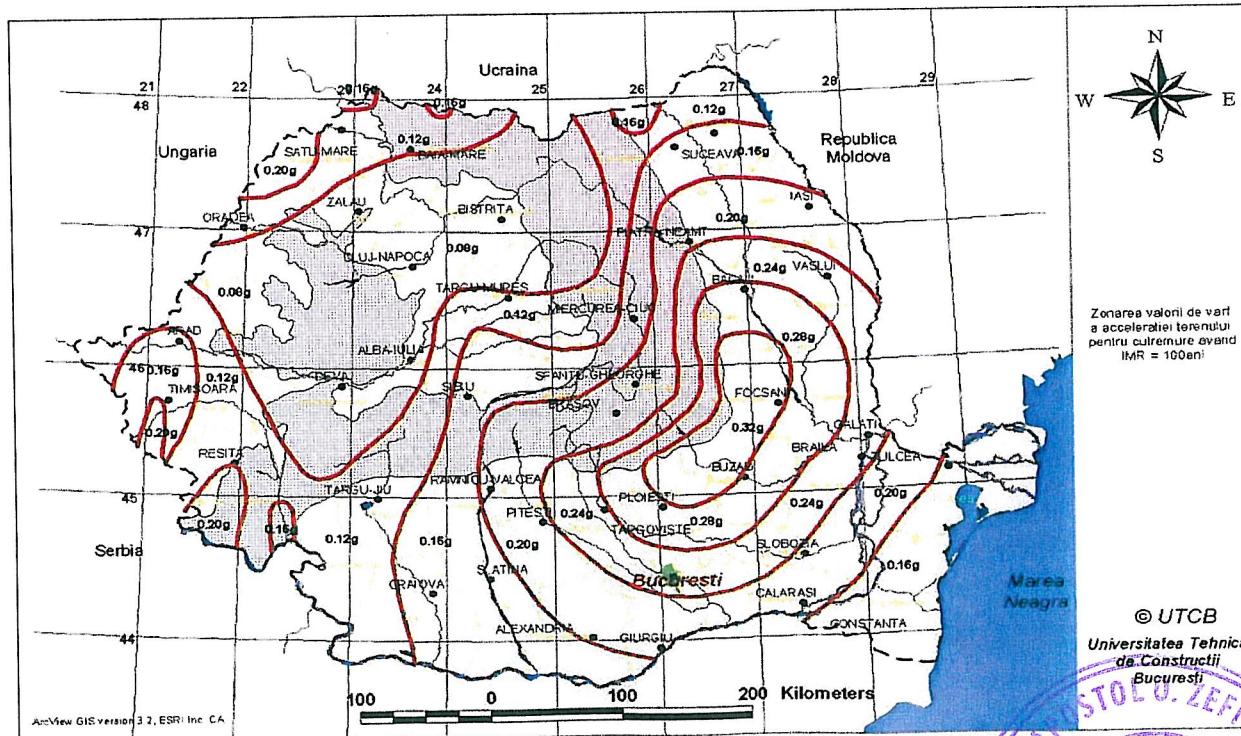
Figura 3.1 Zonarea teritoriului României în termeni de valori de vârf ale accelerării terenului pentru proiectare a_g pentru cutremur având intervalul mediu de recurență $IMR = 100$ ani

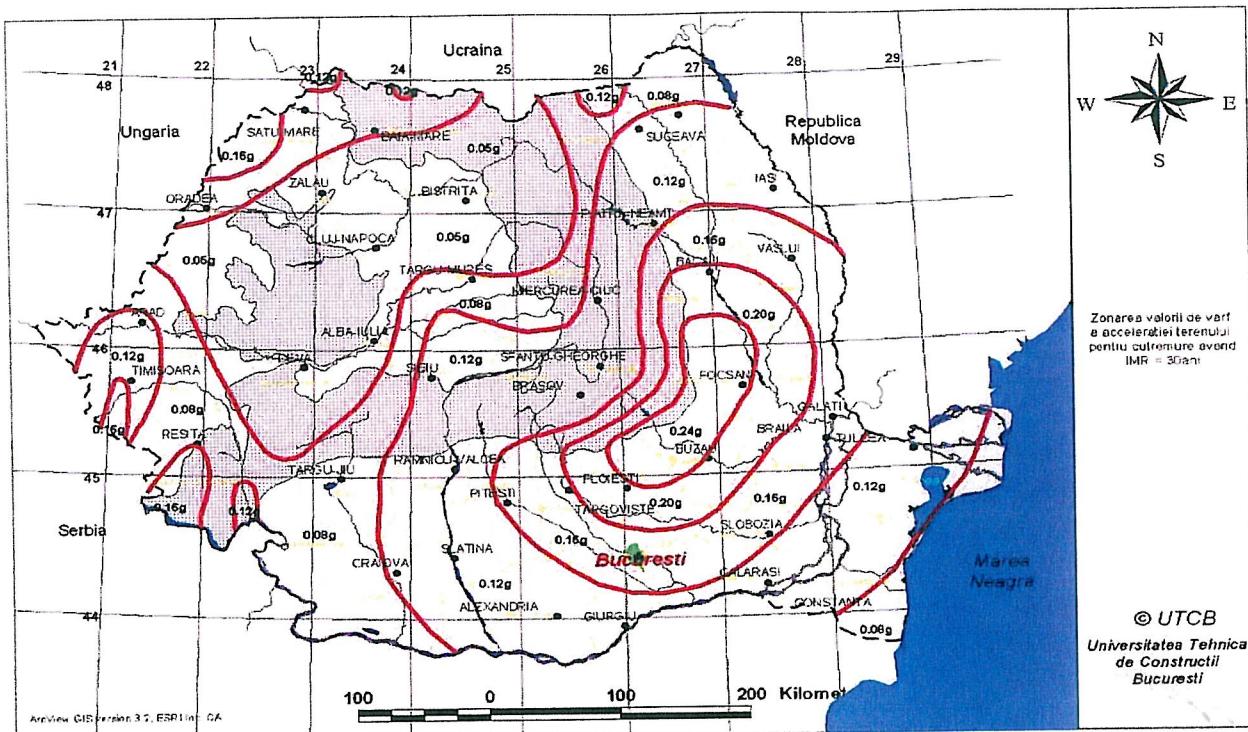
Valoarea de vârf a accelerării terenului pentru cutremur având intervalul mediu de recurență $IMR=30$ ani

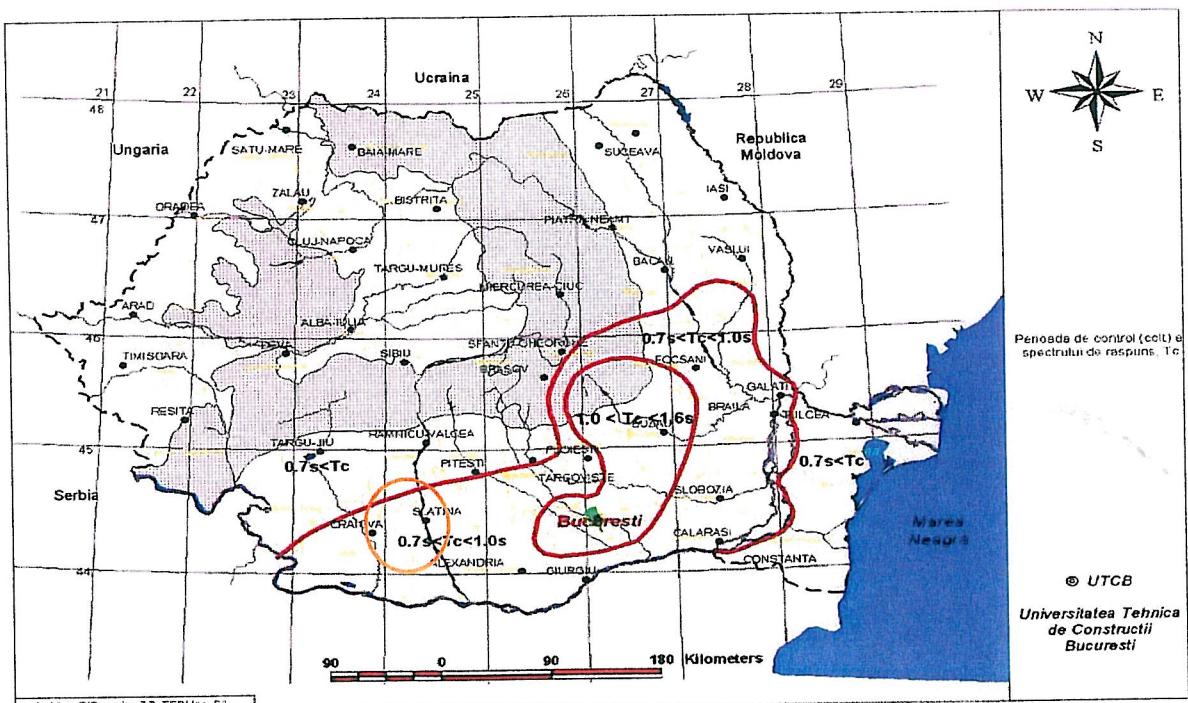
Figura 3.2 Zonarea teritoriului României în termeni de perioadă de control (colț), T_c a spectrului de răspuns

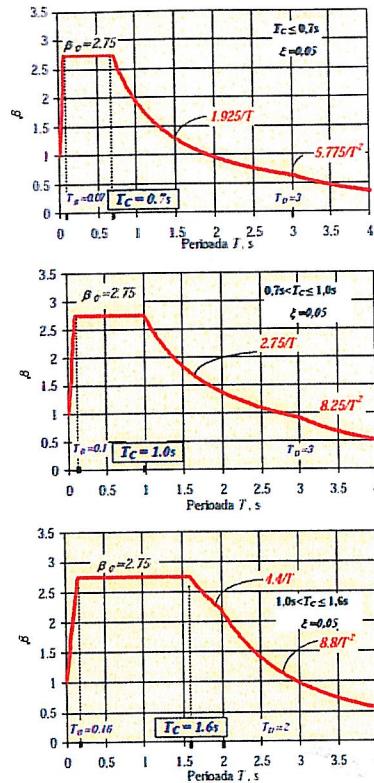
Figura 3.3 Spectre normalizate de răspuns elastic pentru accelerări pentru componentele orizontale ale mișcării terenului. În zonele caracterizate prin perioadele de control (colț): $T_c = 0,7$, $T_c = 1,0$ și $T_c = 1,6$.

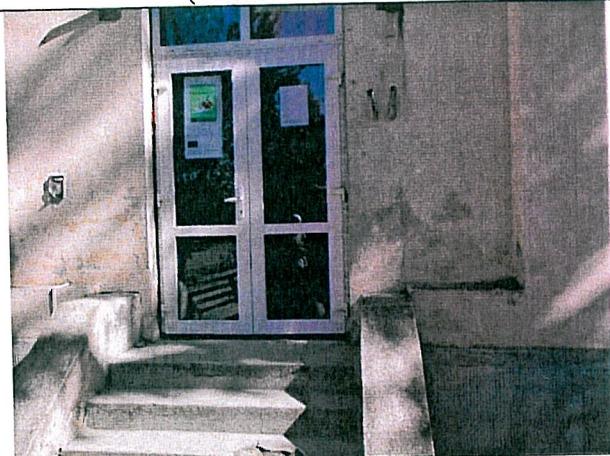
Degradări ale zidăriei și tencuielii – fațadă vestică corp C₁ – ușă acces profesori

Degradări ale treptelor scării de acces (vedere de detaliu)

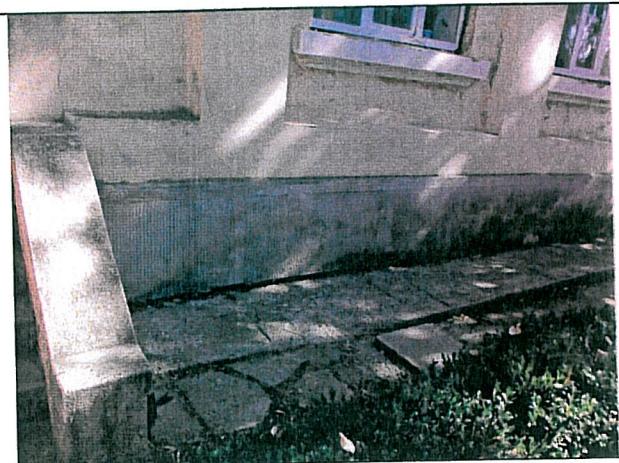
Fotografia caracteristică nr. 02:

Fisuri longitudinale între elevația imobilului și trotuarul adiacent – fațadă vestică corp C₁ (vedere de detaliu)

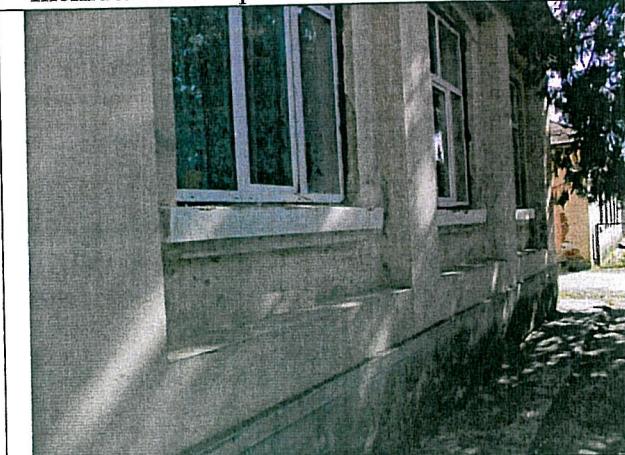
Fotografia caracteristică nr. 03:

Fisuri longitudinale între elevația imobilului și trotuarul adiacent – fațadă vestică corp C₁ – risc ridicat de infiltrare a apei în fundație;

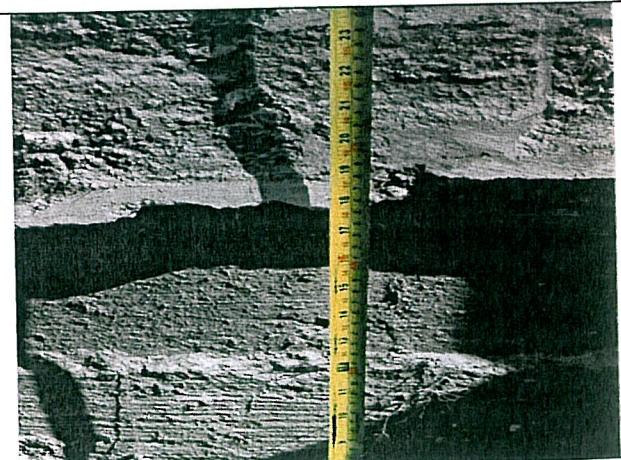
Fotografia caracteristică nr. 04:

Efectuare măsurătoare adâncime de fundare tronson fațadă vestică a corpului C₁ – risc ridicat de fisurare a fundației și elevației prin ridicare la îngheț (vedere de detaliu 1)

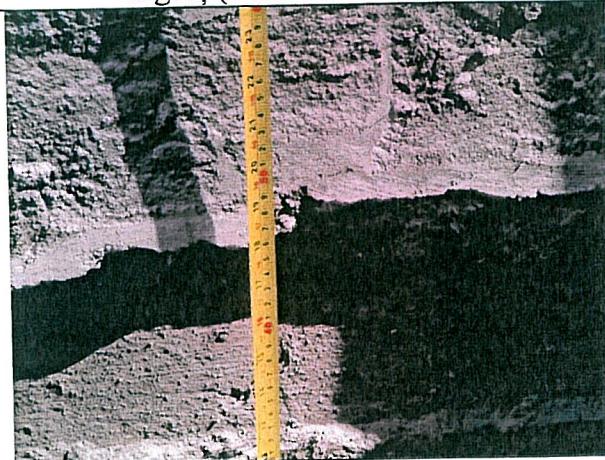
Efectuare măsurătoare adâncime de fundare tronson fațadă vestică a corpului C₁ – risc ridicat de fisurare a fundației și elevației prin ridicare la înghet (vedere de detaliu 2)

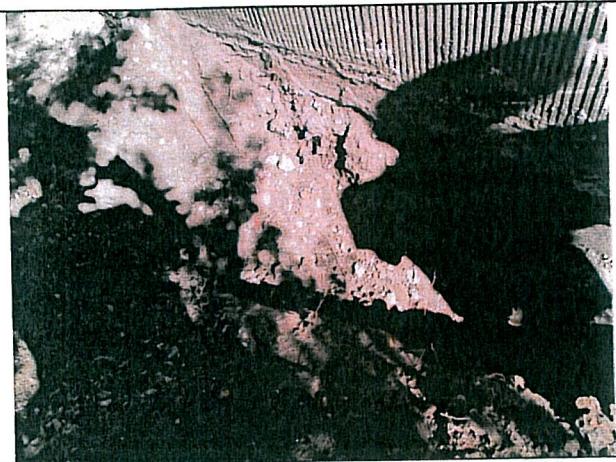
Fotografia caracteristică nr. 06:

Intersecție tronson consolidat prin subzidire cu tronsonul neconsolidat (fără subzidire) – fațadă estică corp C₁ (vedere de ansamblu)

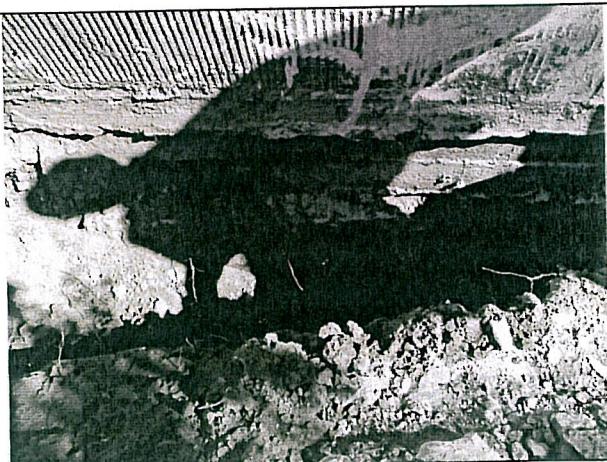
Fotografia caracteristică nr. 07:

Intersecție tronson consolidat prin subzidire cu tronsonul neconsolidat (fără subzidire) – fațadă estică corp C₁ (vedere de detaliu)

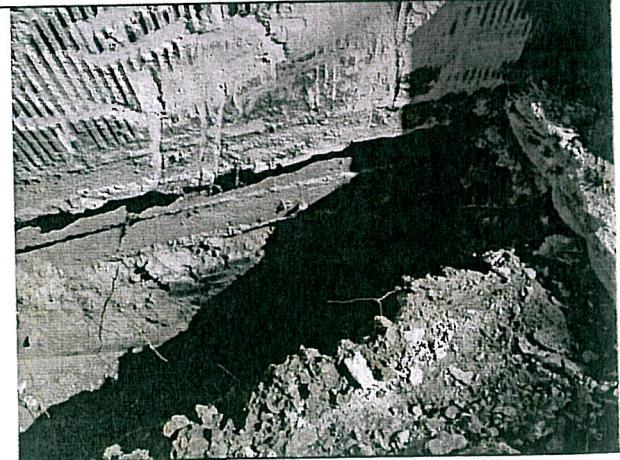
Fotografia caracteristică nr. 08:

Fisură în zona de intersecție tronson consolidat prin subzidire cu tronsonul neconsolidat (fără subzidire) – fațadă estică corp C₁ (vedere de detaliu)

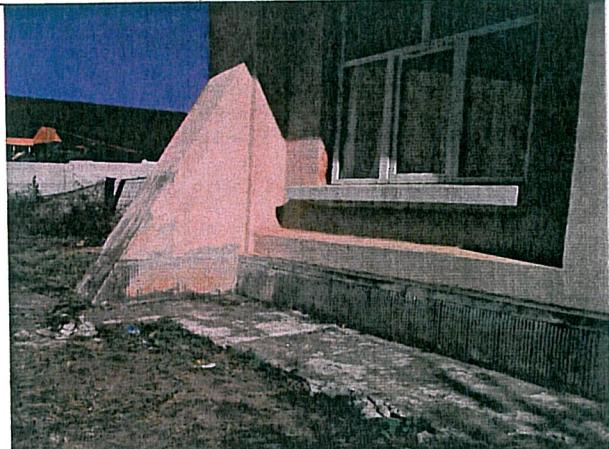
Închidere incompletă a ferestrelor și glafurilor
Fisuri și degradări ale trotuarului perimetral –
fațadă estică corp C₁

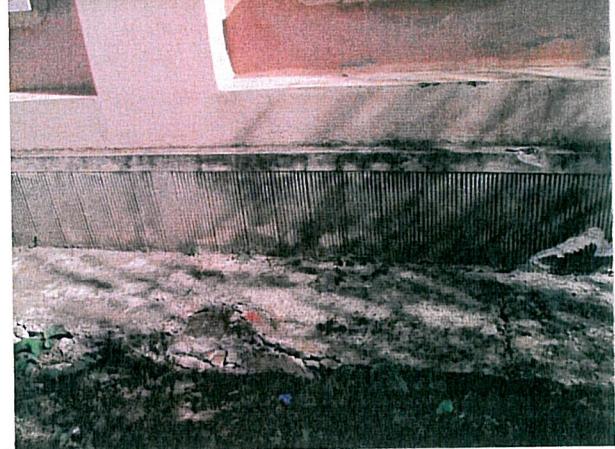
Fotografia caracteristică nr. 10:

Fisuri longitudinale între elevația imobilului și
trotuarul adjacent – fațadă estică corp C₁

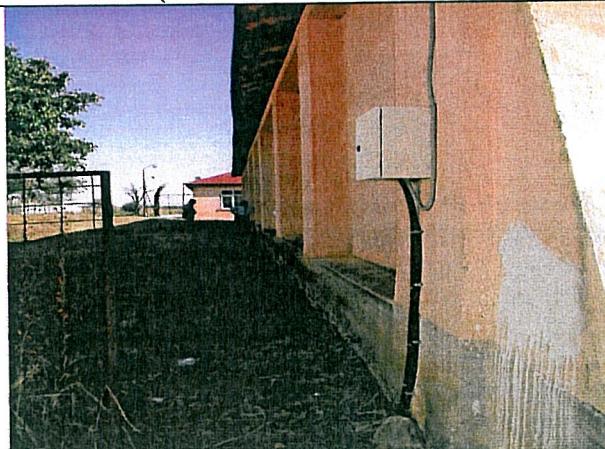
Fotografia caracteristică nr. 11:

Lipsă tronson trotuar perimetral și degradări ale
zidăriei și tencuielii – fațadă nordică corp C₁
(vedere de ansamblu 1)

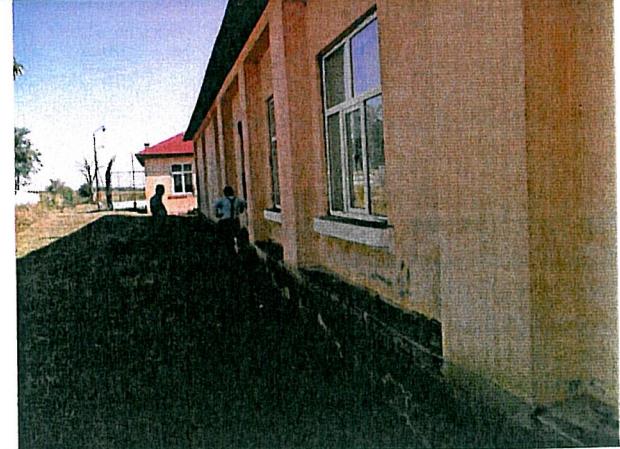
Fotografia caracteristică nr. 12:

Lipsă tronson trotuar perimetral și degradări ale
zidăriei și tencuielii – fațadă nordică corp C₁
(vedere de ansamblu 2)

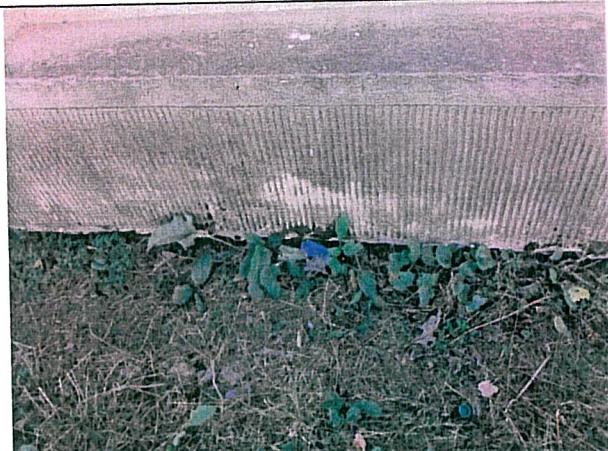
Lipsa trotuarului perimetral – fațadă nordică corp C₁ (vedere de detaliu 1) – Risc ridicat de infiltrare a apei în zona fundației

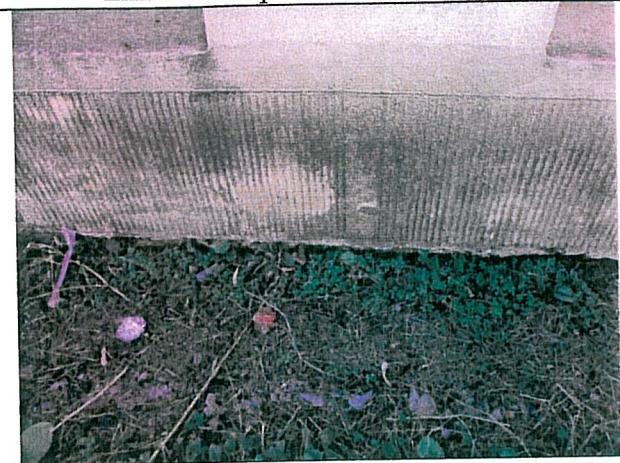
Fotografia caracteristică nr. 14:

Lipsa trotuarului perimetral – fațadă nordică corp C₁ (vedere de detaliu 2) – Risc ridicat de infiltrare a apei în zona fundației

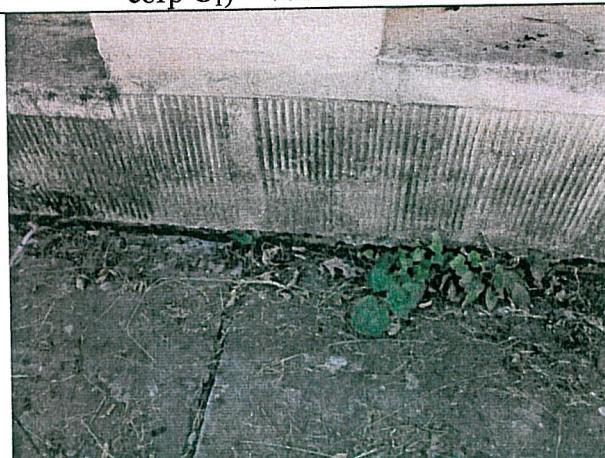
Fotografia caracteristică nr. 15:

Degradări ale tencuielii / vopselei exterioare, precum și fisuri longitudinale între elevația imobilului și trotuarul adjacente (fațada vestică corp C₁) – vedere de detaliu

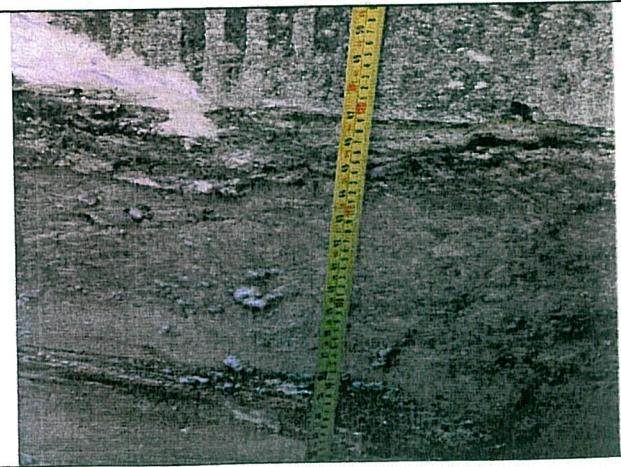
Fotografia caracteristică nr. 16:

Efectuarea măsurătorilor specifice în groapa de inspecție pentru determinarea adâncimii de fundare (fațadă estică corp C₁) – vedere de detaliu 1

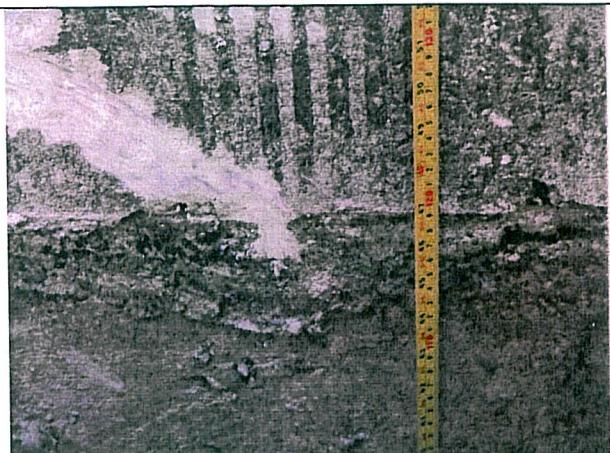
Efectuarea măsurătorilor specifice în groapa de inspecție pentru determinarea adâncimii de fundare (fațadă estică corp C₁) – vedere de detaliu 2

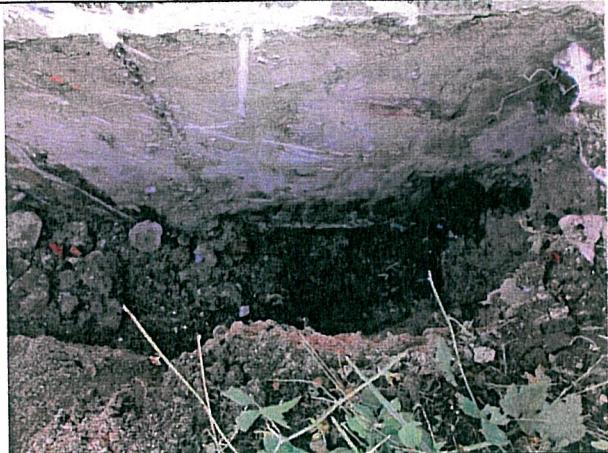
Fotografia caracteristică nr. 18:

Vedere de ansamblu 1 groapă de inspecție tronson subzidire (fațadă estică corp C₁)

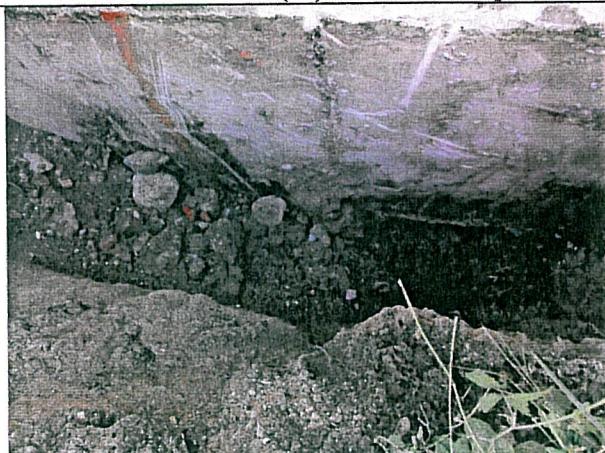
Fotografia caracteristică nr. 19:

Vedere de ansamblu 2 groapă de inspecție tronson subzidire (fațadă estică corp C₁)

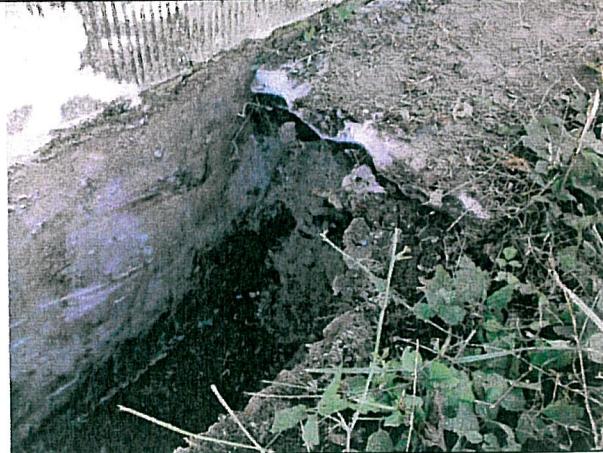
Fotografia caracteristică nr. 20:

Vedere de ansamblu 3 groapă de inspecție tronson subzidire (fațadă estică corp C₁)

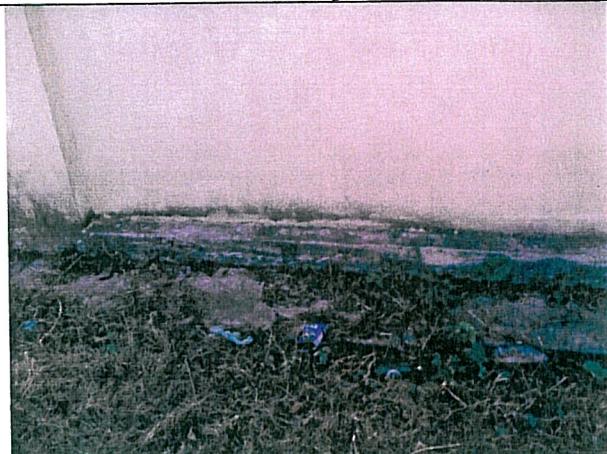
Degradări ale trotuarului perimetral (fațadă estică corp C₁)

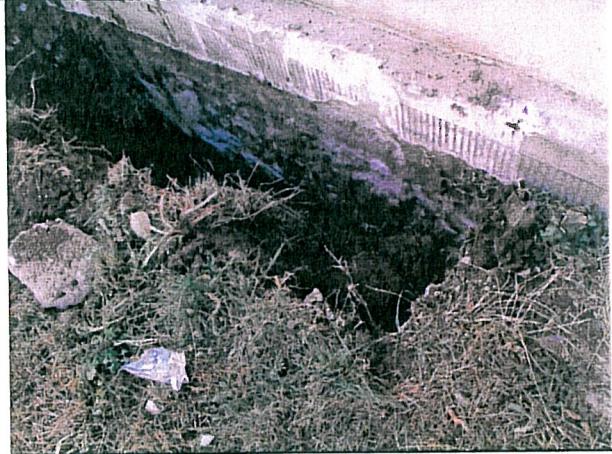
Fotografia caracteristică nr. 22:

Vedere de ansamblu 1 groapă de inspecție tronson subzidire (fațadă estică corp C₁)

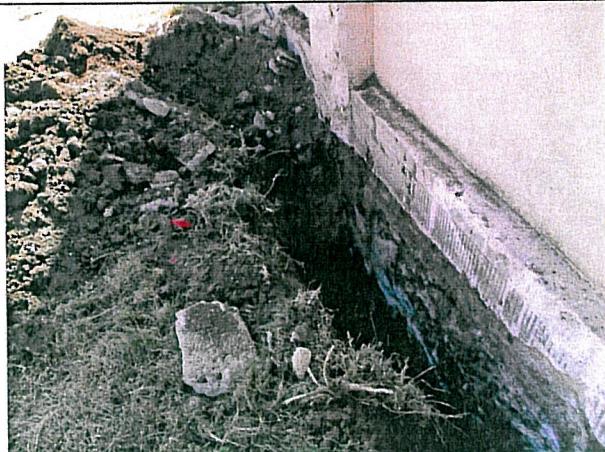
Fotografia caracteristică nr. 23:

Vedere de ansamblu 2 groapă de inspecție tronson subzidire (fațadă estică corp C₁)

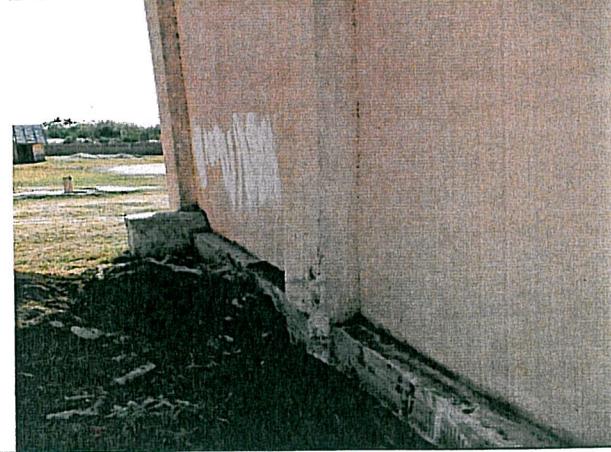
Fotografia caracteristică nr. 24:

Degradări ale zidăriei și tencuielii fațadă estică corp C₁

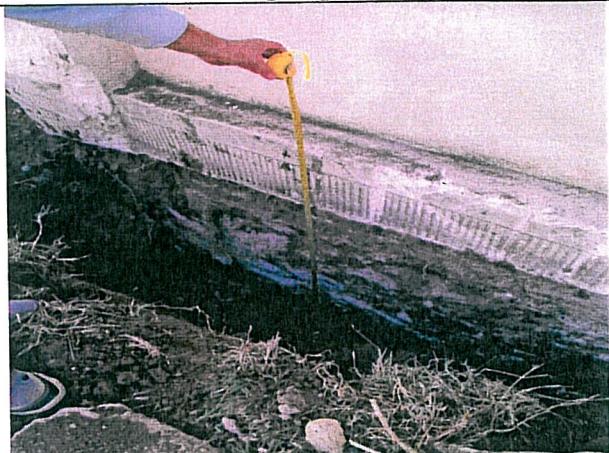
Adâncimea de fundare tronson fațadă sudică a corpului C₁ – (vedere de ansamblu măsurători caracteristice groapă de inspecție)

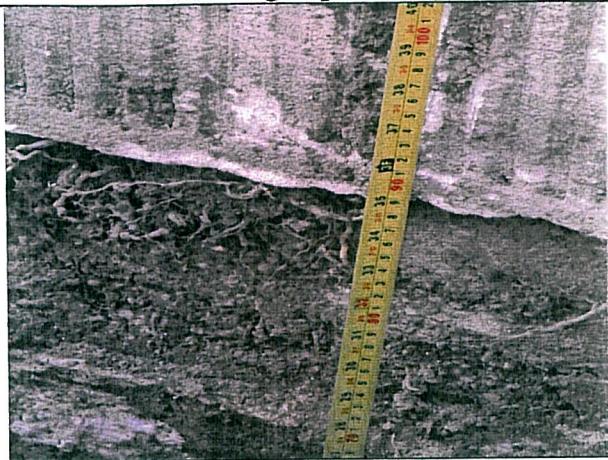
Fotografia caracteristică nr. 26:

Adâncimea de fundare tronson fațadă sudică a corpului C₁ – (vedere de detaliu măsurători caracteristice groapă de inspecție)

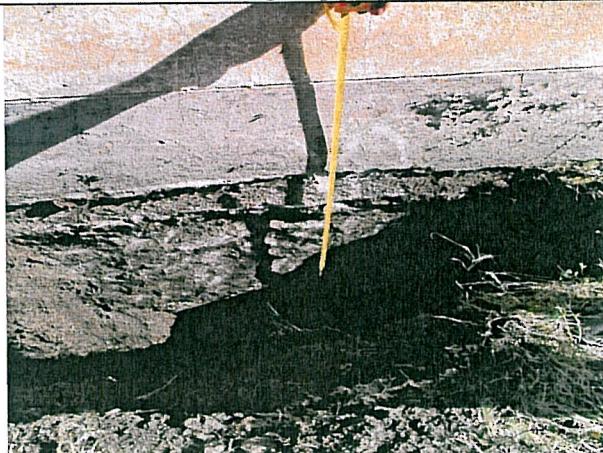
Fotografia caracteristică nr. 27:

Adâncimea de fundare tronson fațadă sudică a corpului C₃ – (vedere de ansamblu măsurători caracteristice groapă de inspecție)

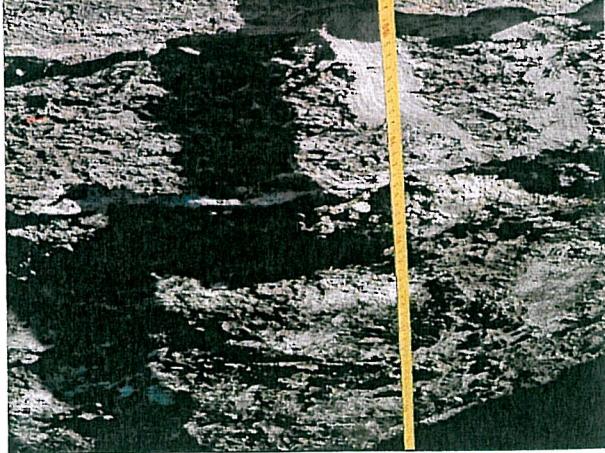
Fotografia caracteristică nr. 28:

Adâncimea de fundare tronson fațadă sudică a corpului C₁ – (vedere de detaliu măsurători caracteristice groapă de inspecție)

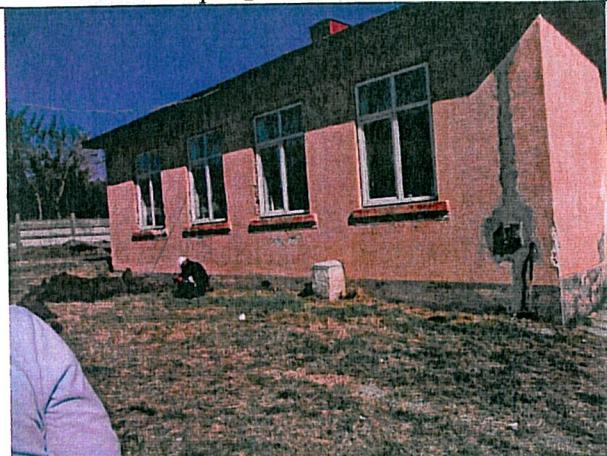
Degradări ale zidăriei și tencuielii – fațadă sudică corp C₂ – vedere de ansamblu

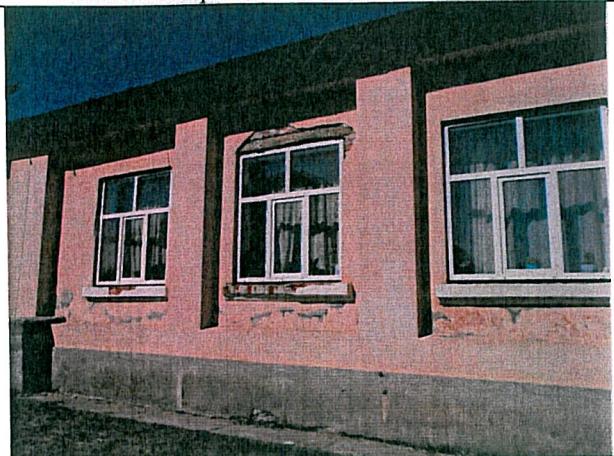
Fotografia caracteristică nr. 30:

Degradări ale zidăriei și tencuielii – fațadă sudică corp C₁ – vedere de ansamblu

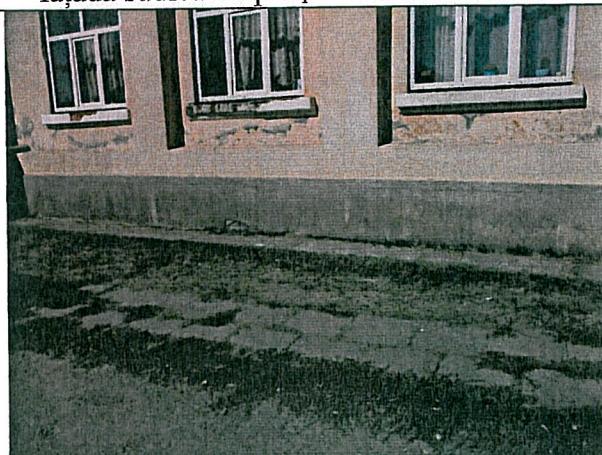
Fotografia caracteristică nr. 31:

Fisuri longitudinale la intersecție trotuar-elevație – fațadă sudică corp C₁ – vedere de ansamblu

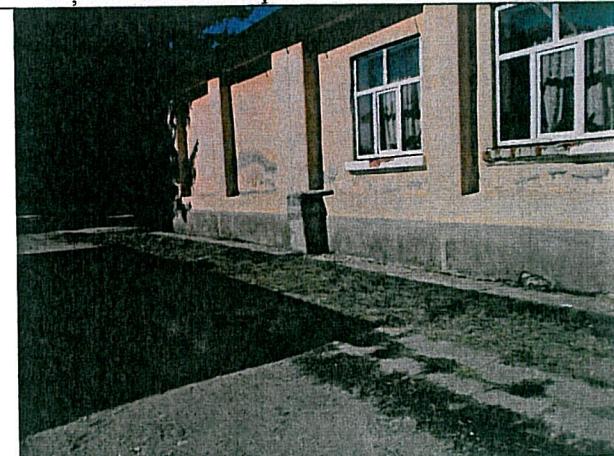
Fotografia caracteristică nr. 32:

Fisuri longitudinale la intersecție trotuar-elevație – fațadă sudică corp C₁ – vedere de ansamblu

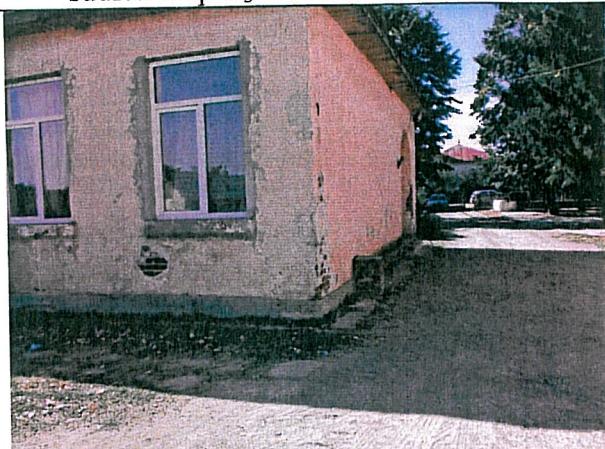
Degradări ale zidăriei și tencuielii – fațadă sudică corp C₃ – vedere de ansamblu

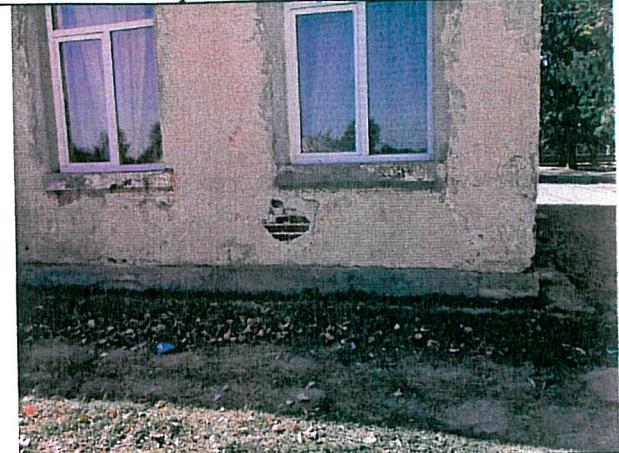
Fotografia caracteristică nr. 34:

Degradări ale zidăriei și tencuielii – fațadă estică corp C₃ – vedere de detaliu

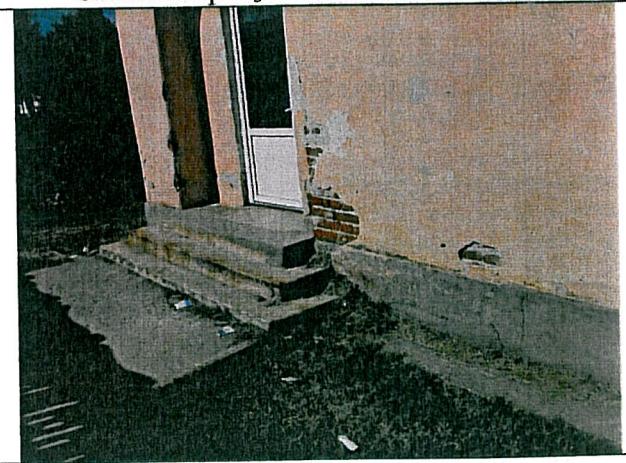
Fotografia caracteristică nr. 36:

Degradări ale zidăriei și tencuielii – fațadă sudică corp C₃ – vedere de ansamblu

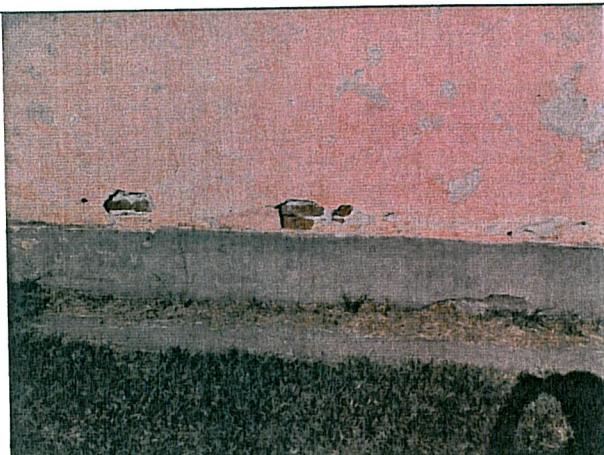
Degradări ale zidăriei și tencuielii – fațadă estică corp C₃ – vedere de detaliu

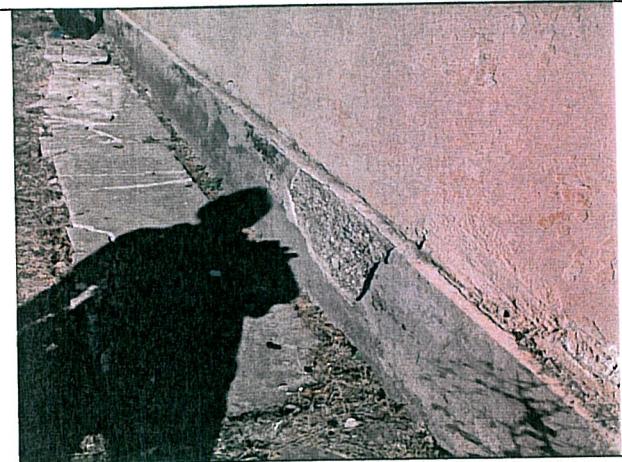
Fotografia caracteristică nr. 38:

Fisuri multiple și deplasarea trotuarului perimetral, precum și degradări ale zidăriei și tencuielii – fațadă estică corp C₃ – vedere de detaliu

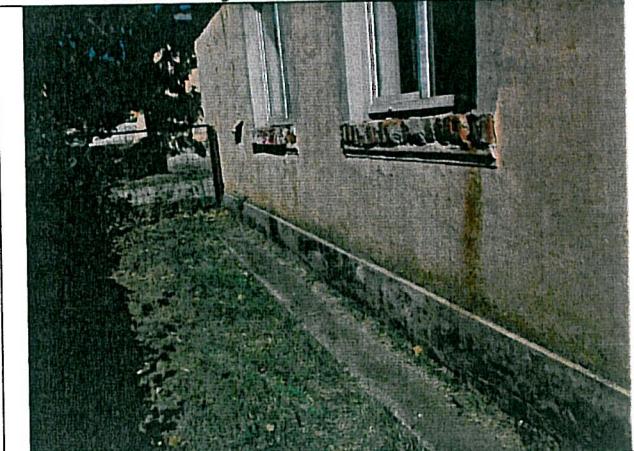
Fotografia caracteristică nr. 40:

Degradări ale zidăriei și tencuielii – fațadă vestică corp C₃ – vedere de ansamblu

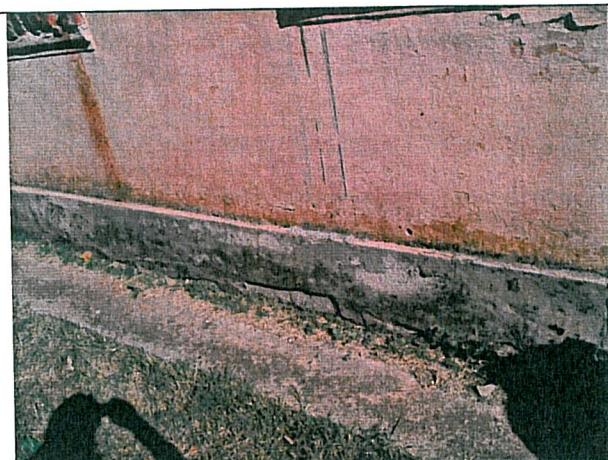
Degradări ale zidăriei și tencuielii – fațadă vestică corp C₃ – vedere de detaliu

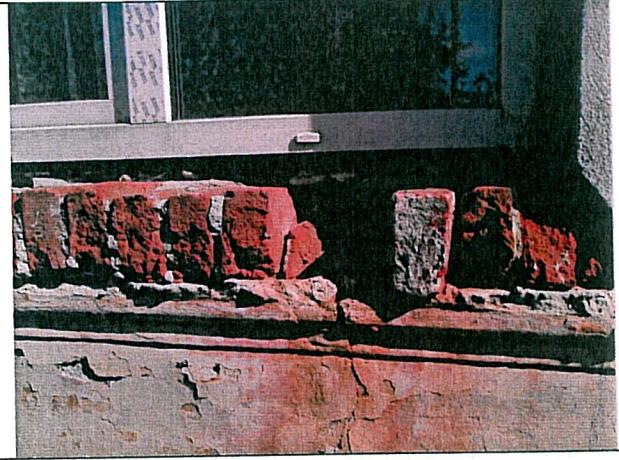
Fotografia caracteristică nr. 42:

Degradări ale zidăriei și tencuielii, precum și glaf deteriorat – fațadă vestică corp C₃ – vedere de detaliu

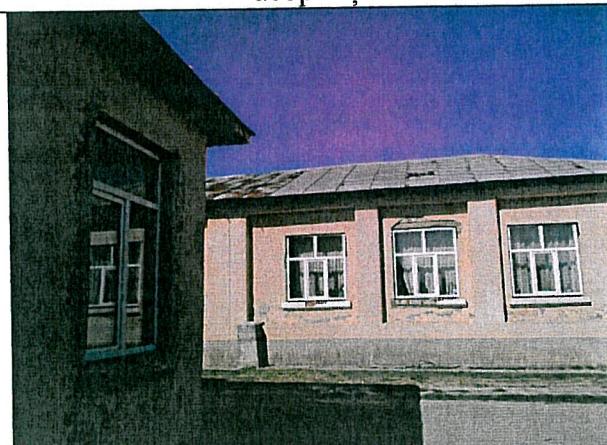
Degradări ale zidăriei, precum și tablă ruginită acoperiș

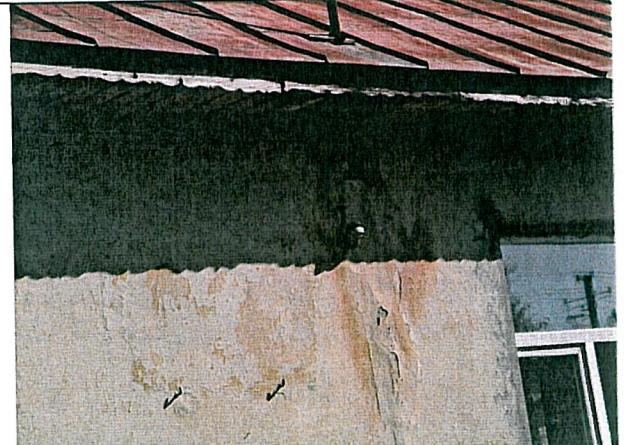
Fotografia caracteristică nr. 44:

Degradări ale zidăriei, precum și tablă ruginită acoperiș corp C₃
